حادثه منجر به فوت سقوط به داخل مخزن گوگرد مذاب

کد: ۱۰۹

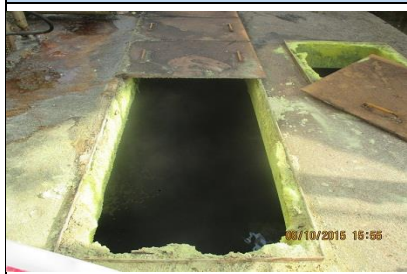
علت مستقیم حادثه: علت مستقیم حادثه تا حدودی نامعلوم می باشد ولی فرضیه ای که احتمال وقوع آن زیاد است: سقوط به داخل مخزن گوگرد مذاب زیر زمینی در اثر وارونه شدن دریچه روی مخزن در اثر عبور فرد از روی آن می باشد.

- نامناسب بودن طراحی درب های مخزن زیر زمینی - عدم آگاهی فرد نسبت به خطرات اطراف حوزة کاری و ورود به ناحیه ی خطرناک	- نبود حفاظ هایی برای جلوگیری از ورود افراد به روی مخزن که دارای ریسک بالایی می باشد (تنها به اندازه بیست سانتی متر اختلاف سطحی با کناره های مخزن ایجاد شده است)	- قرار گیری نامناسب درب های مخزن (شواهد حاکی از قراگیری کج درب را نشان می دهند (شکل بالا). - نبود تابلو یا علائم هشدار دهنده نسبت به ورود به ناحیه ی مخزن
---	--	--

- ۱- بررسی کلیه دریچه‌های مخزن های مشابه مخزن مذکور و صدور اقدامات اصلاحی مبنی بر اصلاح مهندسی طراحی های ضعیف دریچه های مخزن با وجود ریسک بالایی که این بخش ها می توانند در پی داشته باشند(برای این کار باید طراحی های مهندسی از جمله لولا دار کردن درب ها، قرار دادن زائده های کناری برای جلوگیری از سقوط درب ها به داخل مخزن و سایر اقدامات مهندسی باید صورت گیرد).
