فرم درس آموزی از حوادث
اداره کل بهداشت، ایمنی و محیط زیست (HSE) وزارت نفت

کد: ۹۴-۲-۵-۱۰۰

فوت چند کارگر در اثر خفگی بر اثر کمبود اکسیژن در داخل راکتور به دلیل وجود گاز نیتروژن

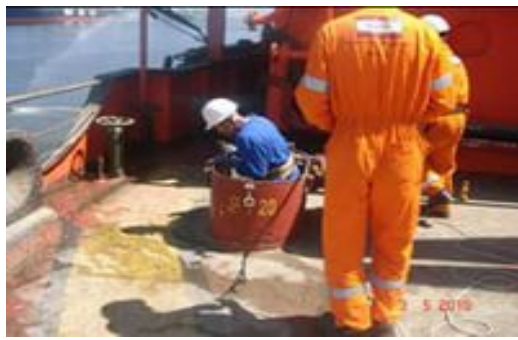
راکتور ها حاوی موادی موسوم به کاتالیست ها هستند که جریان های نفتی ضمن عبور از آنها در تحت شرایط خاصی از درجه حرارت و فشار تغییر ساختمان مولکولی داده و به محصولات خواسته شده تبدیل می شوند. راکتورها را بر اساس نوع واکنش و موارد کاربرد در اشکال مختلف و با جزئیات خاص طراحی می شوند که پیچیدگی آن ها را زیاد می کند. اما می توان راکتورها را در چند دسته بزرگ و کلی از جمله راکتورهای پیوسته و ناپیوسته، راکتورهای سیال بستر و یا ثابت بستر، راکتورهای لوله ای و مخزنی و یا راکتورهای همگن و ناهمگن، طبقه بندی کرد. در تعمیرات اساسی، هنگام جدا کردن و کندن کاتالیست های درون راکتور که بصورت کلوخه و سفت شده اند احتمال آتش گرفتن این کلوخه ها وجود دارد، لذا جهت ایمن نمودن شرایط محیط راکتور از طریق پرچ نمودن با گاز نیتروژن می بایستی محیط راکتور آماده گردد و در این فضای پر از نیتروژن (کمبود اکسیژن)، کارکنان جهت کندن کاتالیست ها می بایستی با در نظر گرفتن تمام مقررات ایمنی از جمله استفاده از ماسک تنفسی اقدام نمایند.
